Objectif SÉCURITÉ

N°21 – Mars 2015

Le bulletin sécurité de la DSAC

Les ALARMES

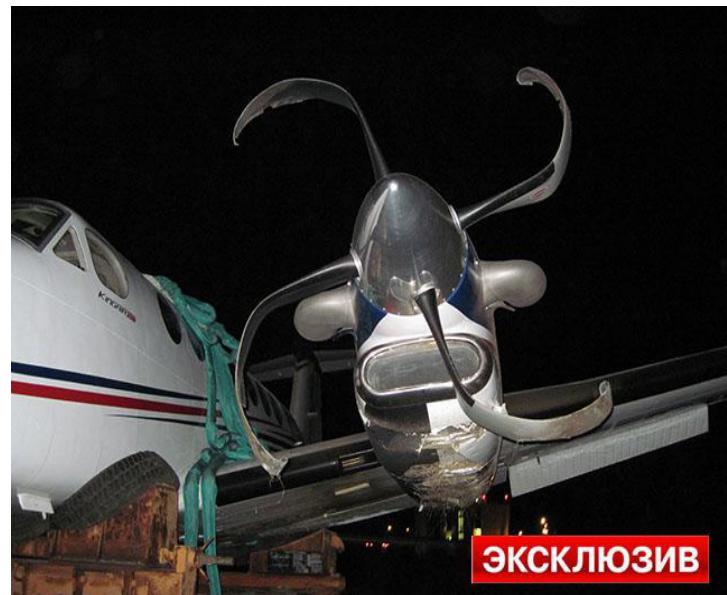
Le 25 novembre 2014, un Beech-300 de la compagnie russe Air Samara, qui assurait du transport de fret, a atterri train rentré sur l'aéroport de Samara. Le biturbopropulseur a subi de sérieux dommages lors de cet accident (voir photo) mais les deux pilotes en sont sortis indemnes. Selon les premiers éléments de l'enquête, l'équipage est resté sourd aux alarmes « Too Low Gear », « Caution Terrain », « Too Low Terrain », et « Terrain Ahead Pull Up », préjugeant qu'elles étaient infondées.
